הנדסת קרקע וביסוס: זליו דיאמנדי בע"מ

יולי 2023

## כרמל, 72 יח"ד - בדיקה גיאולוגית אתרית

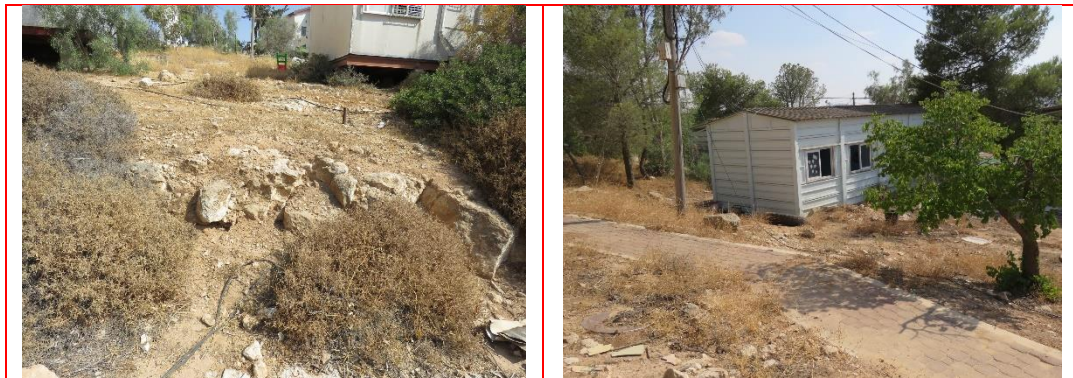
אזור תכנון 2 - מימין, מבט לדרום מזרח מנ.צ. 217440/593440, במגרשים המיועדים לבינוי וסביבתם פזורים מבנים ומתקנים, לצידם מערכת שבילים ודרכים פנימיות כמו גם ריבוי בתשתיות על ותת קרקעיות. משמאל, מקומית תחת מילוי המתנשא לגובה עשרות ס"מ עד כמטר וחצי, נחשפים סלעי השתית הטבעית שעיקרם גיר דולומיטי קשה.

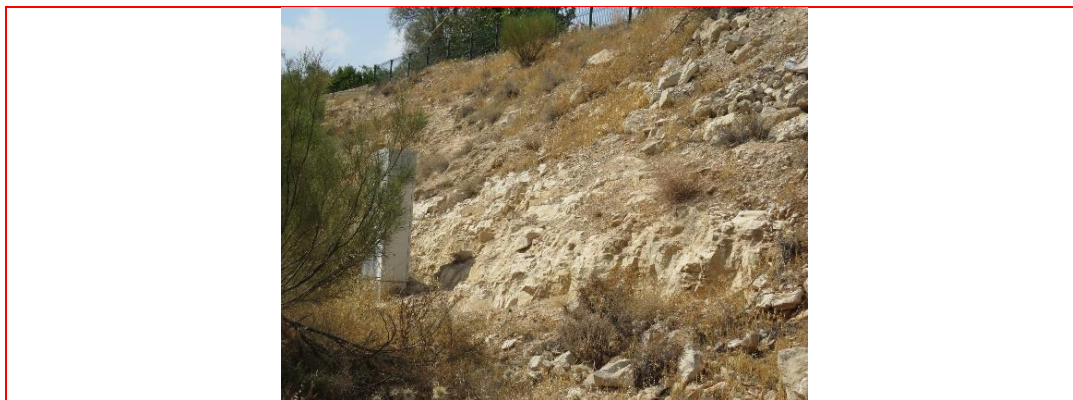
אזור תכנון 3 – מבט על קיר חיצוב המתנשא לגובה עד גדול מ-4 מטר באזור מפגש כביש מס' 3 ו-13. בפני קיר החיצוב נחשפים סלעי השתית הטבעית השולטים באזור שעיקרם גיר דולומיטי עד דולומיטי גירי, קשה.

- בכל קטע של חפירה/חציבה נדרש מיתון של שפת החציבה לשיפוע של לפחות 1:1. סילוק/מיתון הכיסוי העליון/מילוי מקומי, במידה וקיים, והרחקת גושי סלע רופפים/תלושים משפת החציבה או טיפול בקיר החיצוב למניעת התפתחות דרדרת/נתק אבני אל החציבה.

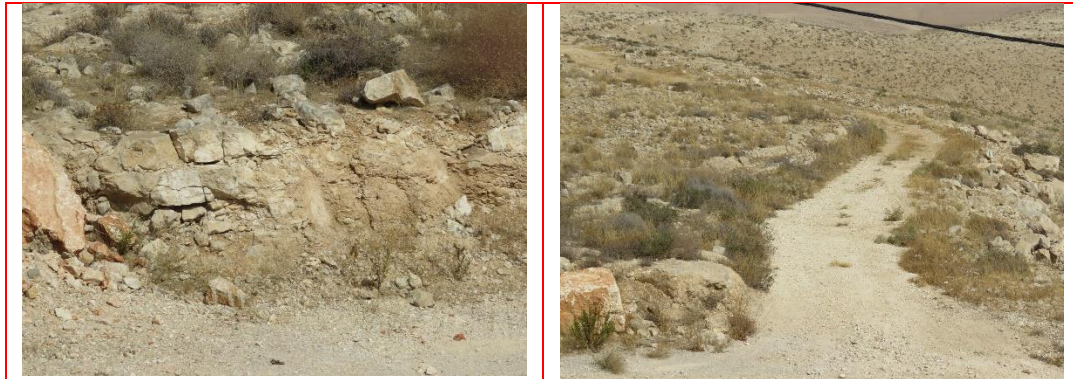
אזור תכנון 4 - מימין, מבט למזרח מגבול השטח למערב. בפני שדרת השלוחה והמדרונות המשתפלים לצפון ודרום נחשפים סלעי השתית הטבעית שעיקרם גיר דולומיטי עד דולומיט גירי, קשה. משמאל, חשיפה של סלעי השתית הטבעית לצד הדרך הכבושה החוצה לאורך שדרת השלוחה.

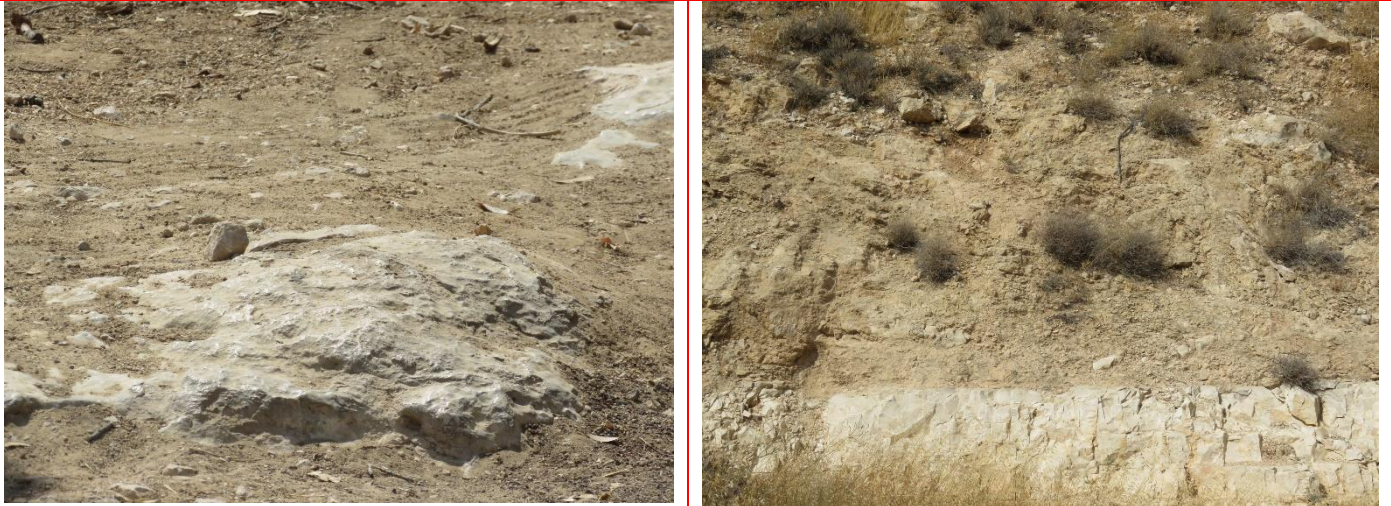
סלעי תצורת בענה - גיר דולומיטי, קשה, חוזק גבוה מקומית בינוני גבוה. הסלעים משוכבים עד עבה (80-20 ס"מ) סדוקים אנכית עד תת אנכית. בפני השטח ההופעה מדורגת מקומית מעט טרשית. מימין, חשיפה בפני קיר חיצוב סמוך לנ.צ. 217515/592995. משמאל, בהופעה מדורגת משטחית בפני המדרונות הטבעיים כשבינות לסלעים מתפתח כיסוי קרקע דק בהרכב חרסית שמנה עד רזה חומה, עס/בלי מרכיב אבני - תקריב סמוך לנ.צ. מנ.צ. 217540/593040.

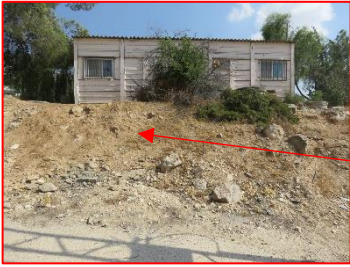
### 3.7 תופעות פני שטח

מספר תופעות פני שטח נצפו במקומות באזורי התכנון הנסקרים: **מילוי לא מבוקר** - בהרכב עפר, גרס, צרורות, שברי וגושי גיר, קרטון גירי כמו גם מעט פסולת בניין ואחר נפוץ בעיקר בשטח אזורי תכנון 2 ו-3. הערום לגובה עשרות ס"מ עד גדול מ-2 מטר.

**כיסוי קרקע דק** - הופעה בין גושית וכתמים. ההרכב חרסית רזה עד שמנה, אפרפרה עם צרורות ושברי גיר וגיר קרטוני. עובי מחסר עד עשרות ס"מ. מקומית, בכיסים ולאורך סידוק פתוח העובי עשוי לגדול.
